Gutachterliche Stellungnahme

Bebauungsplan Bogumils Garten-Gefährdungsab- schätzung

Bauherr WINCON Immobilienholding GmbH & Co. KG
Dittrichring 8
04109 Leipzig

Markranstädt, den 15. Mai. 2023

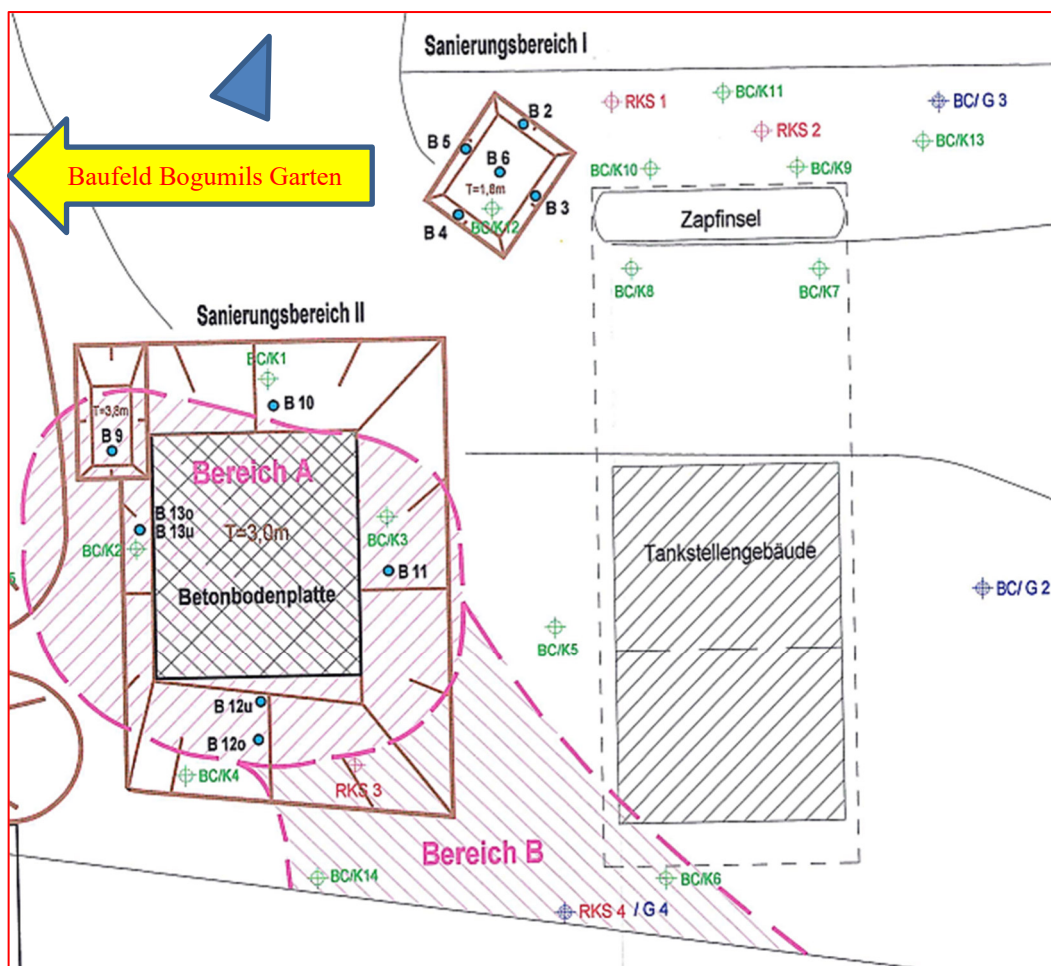
Abbildung 2 Lageplan und Ausbreitung Restbelastung

Im Ergebnis dieser Arbeiten wurden nach /7/ die mit den Behörden vereinbarten Sanierungsziele im Wesentlichen erreicht. Aufgrund technischer Probleme bei den Aushubarbeiten sind geringe Restmengen an BTEX und Benzol im Baugrund, im Tiefenbereich von etwa 2,6 ... 2,9 m, verblieben. Die verbleibende Menge wurde aber als unproblematisch eingeschätzt.

Eine „Restfahne“ wird für die südöstliche Richtung angegeben /7/, wie nachfolgend dargestellt. Damit kann eine Beeinflussung des geplanten Baufeldes ausgeschlossen werden.

Bei der Wiederverfüllung der Baugrube wurden die noch gering kontaminierten Stoßbereiche im Osten, Süden und Westen mit einer Folie bedeckt, um eine nachträgliche Verunreinigung des neu eingebauten Erdreiches zu verhindern. Gleichzeitig wird dadurch auch eine laterale Ausbreitung noch vorhandener Schadstoffe verhindert.

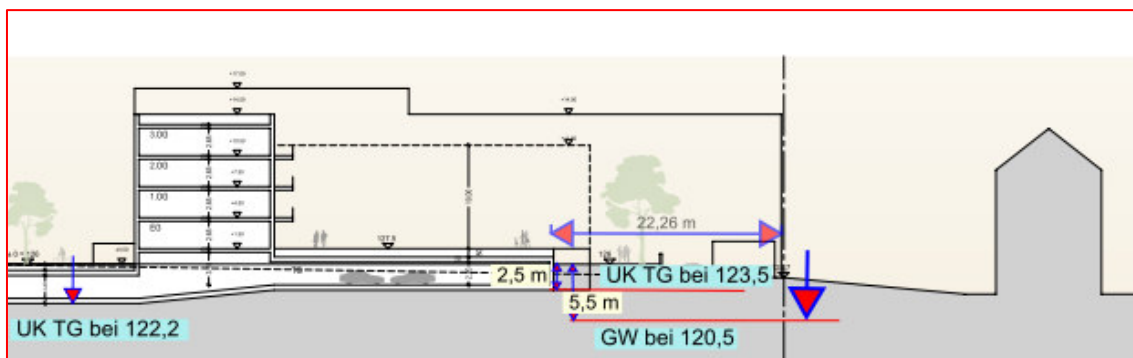
Abbildung 3 Querschnitt

Die OK Gelände befindet sich an der östlichen Bauwerksgrenze bei 124,7 mNN und die endgültige OK Gelände wird nach dem Bauende bei 126,0 mNN angeordnet. Die Gründungsebene der Tiefgarage liegt im nordöstlichen Bereich bei 123,5 mNN. Der erforderliche Aushub für die Baugrube beträgt somit nur etwa 1,2 m.

Der Grundwasserstand im Bereich der ehemaligen Altlast im Nachbargrundstück befindet sich nach den vorliegenden Unterlagen /3 ff./ bei ca. 120,5 mNN, d.h. etwa 3 m unter der Aushubebene für die Baugrube der Tiefgarage. Damit ist bei den Bauarbeiten ein Eingriff in den oberflächennahen, temporären Grundwasserleiter defacto ausgeschlossen.
